# EF Eksempel

## Eksempelvej 1-7

## GENERELT OM VEDLIGEHODELSESPLANEN

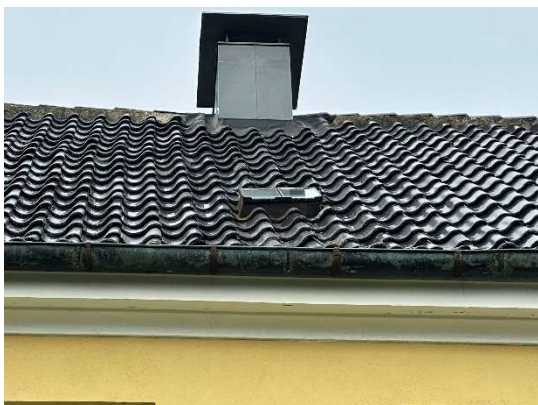
Taget på hovedhuset er udført i vingetegl med fals og uden undertag. Udførelsesåret kendes ikke. På nordsiden ses en del algebelægning.

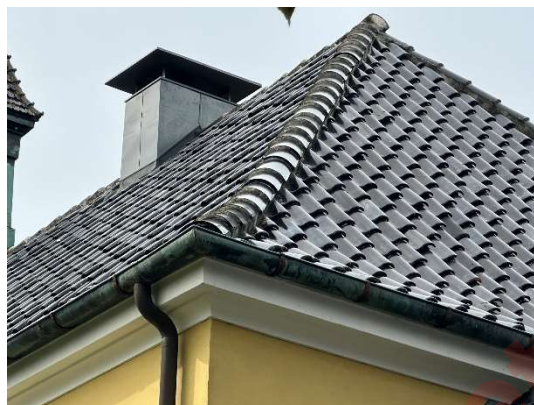
De murede grater bør eftergås på hele bygningen, da mørtel er revnet og mangler.

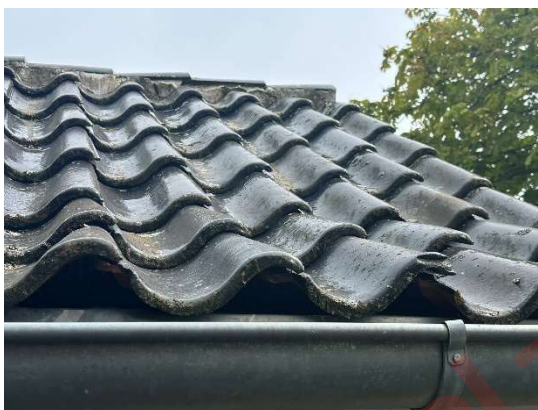
Ligeledes bør de murede rygninger efterses grundigt, da der kan være risiko for, at mørtelfugerne er nedbrudte eller mangelfulde, hvilket kan medføre indtrængning af vand og efterfølgende skader.

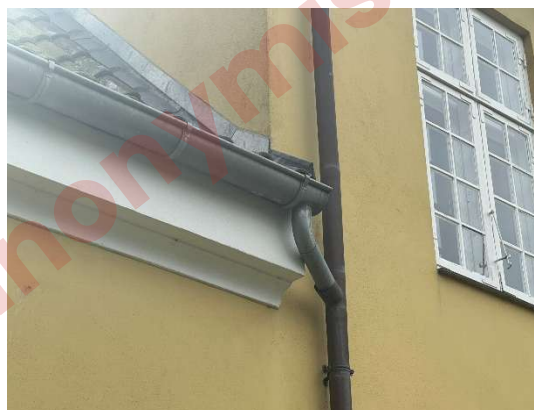
Zinkopkanterne er korrekt udført og i god stand. Ved sammenbygningen mellem sidebygning og hovedhus løber regnvand dog over. Dette kan evt. løses med større tagrender ved en fremtidig tagrenovering eller ved at øge knækkets diameter på nedløbet (jf. billede).

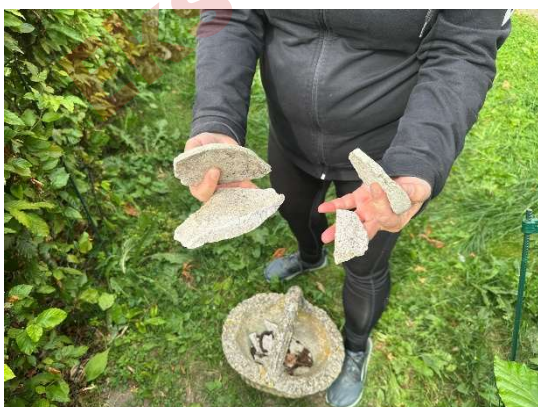
Her ses afskalning fra bygningens tagsten.

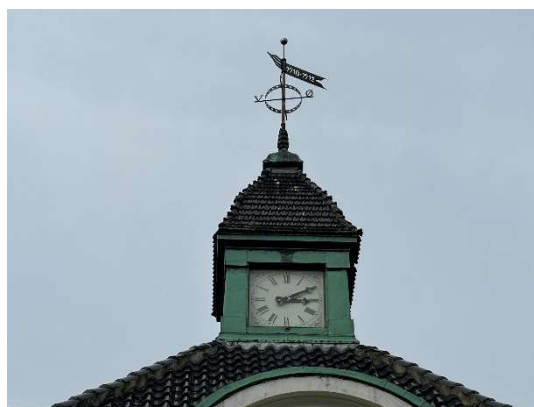
Tagstenene over de fire ure er af en anden og mere speciel type. Ved en tagrenovering bør disse enten bevares eller udskiftes til samme type

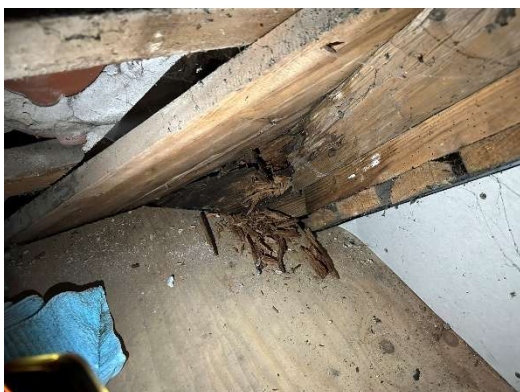
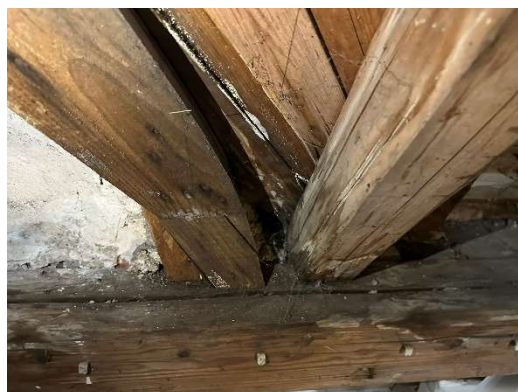
Ved frontispicen mod nord er træværket tidligere fugtskadet og nedbrudt. På modsatte side er træet yderligere påvirket, enkelte steder med fugt.

Do.

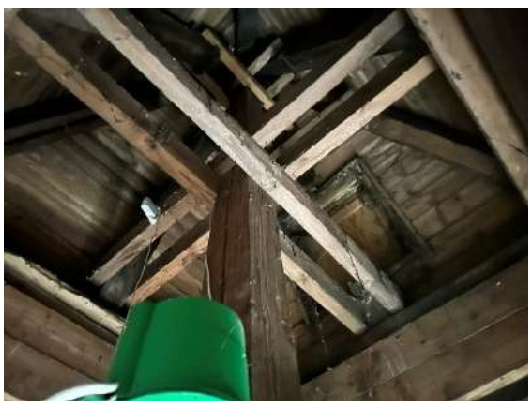
Billede fra tårnet med urværket, indefra. Det tilgængelige træværk fremstod i acceptabel stand og uden tegn på fugt

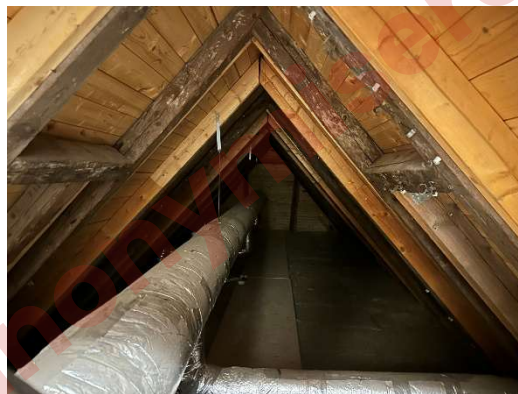
På sidebygningerne er der udført fast undertag, som fremstår korrekt udført og formodes etableret i 2008.

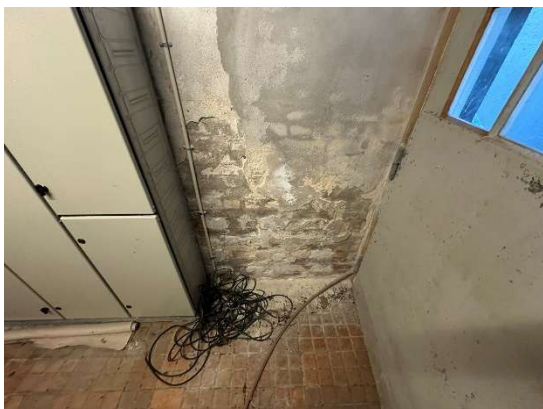
I den "lille" kælder ses pudsafskalninger på ydervægge, formentlig forårsaget af jordfugt og eventuelt manglende isolering eller dræn omkring kælderen. Forholdet er ikke unormalt. Væggene kan afrensnes og pudses op med egnet mørtel, f.eks. hydraulisk mørtel. Det anbefales, at kældervæggene ikke males, da dette yderligere vil hindre fugtens mulighed for at diffundere ud.

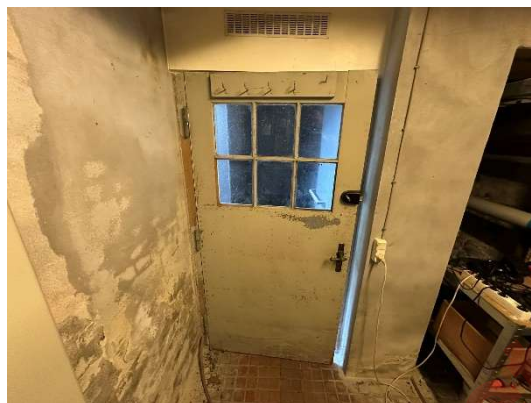
Kælderdøren trænger til malerbehandling.

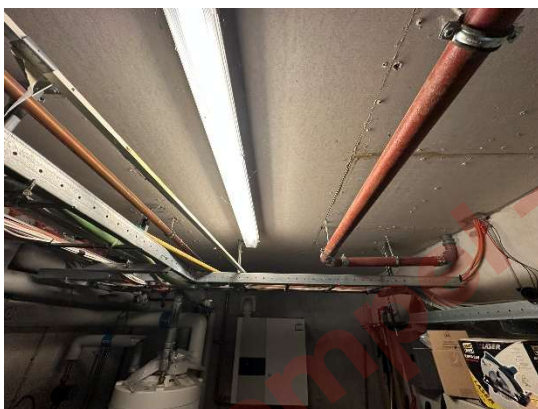
Kælderens loft fremstår i god stand. Det var ikke muligt at inspicere bag loftpladerne, som formodes at stamme fra ombygningen i 2008.

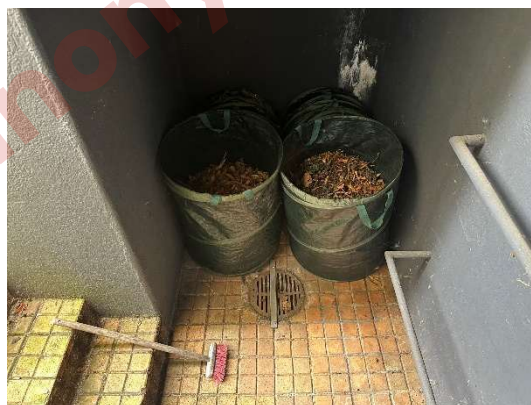
Kældergulvet samt trappenedgangen er belagt med fliser, og der er gulv afløb i trappenedgangen. Standen er tilfredsstillende, men der bør holdes øje med risiko for tilstopning.

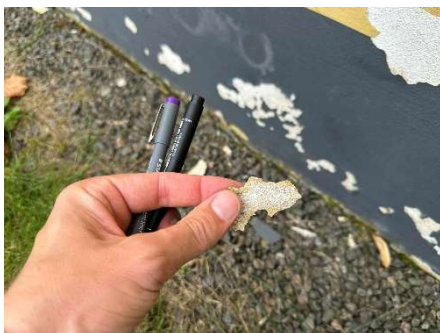
Flere steder på facaden ses afskalninger i malingen, mest udtalt på den grå sokkel. Soklen bør males på ny, og det er vigtigt først at fjerne al løstsiddende maling. Det anbefales at anvende silikatmaling, men denne hæfter kun, hvis den eksisterende maling på facaden også er silikatmaling (soklen skulle sidst være malet i 2022).

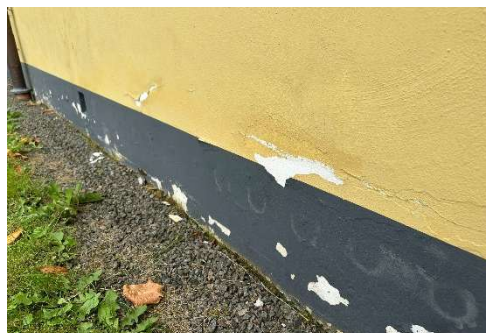
Foreningen har nogle steder etableret fugtstop i toppen af soklen, sandsynligvis ved indsprøjtning af et vandafvisende middel (silan/siloxan) i borede huller (beboer mener det er gjort i 2014). Det kan tyde på, at tiltaget har haft effekt, da de fleste afskalninger ses under de tilstoppe huller. Afskalningen kan dog også skyldes, at malingen her ligger tættest på terræn.

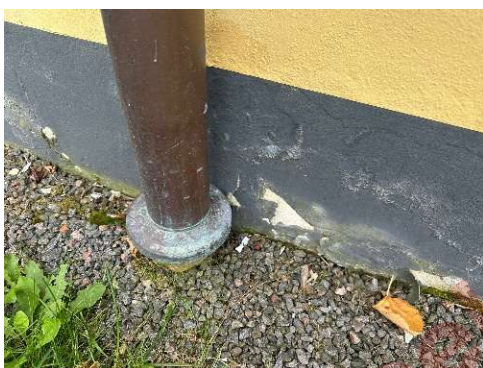
Ved nedløbene mod terræn ses flere afskalninger på soklen.

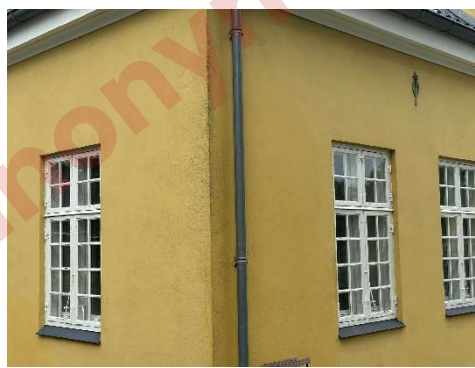
På bygningens hjørner ses mørke affegninger, formentlig alger. Afhjælpes med algemiddel (farvetest anbefales) eller evt. maling af større facadefelter.

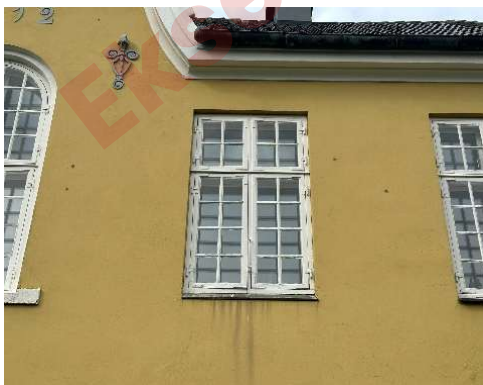
Sålbenke under de fleste vinduer er udført i skifer, men enkelte steder mangler det anbefalede udhæng på ca. 3 cm. Disse bør om muligt udskiftes og udføres med korrekt udhæng. Sålbenke i beton bør malerbehandles (3 mod syd, en mod nord).

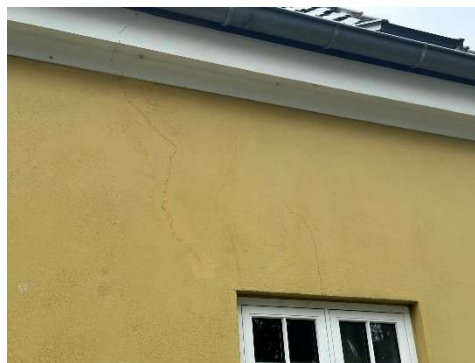
Mod vest ses tegn på sætningsskade, som bør udbedres i forbindelse med facadebehandling. Skaden løber også i hovedgesimsen. Ved arbejdet bør facaden samtidig kontrolleres for øvrige sætningsskader.

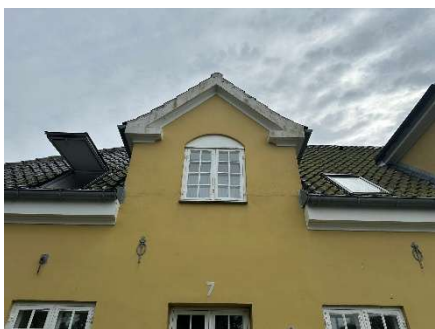
Den hvide hovedgesims bør males, særligt de murede og pudsede gavlgesimser, som er hårdest ramt. Før maling skal alt løstsiddende materiale fjernes. Der bør anvendes silikatmaling, forudsat at den eksisterende maling også er silikat (ikke akryl-, plast- eller alkydmaling). Hvis man ikke kender malingstype kan man lave en analyse.

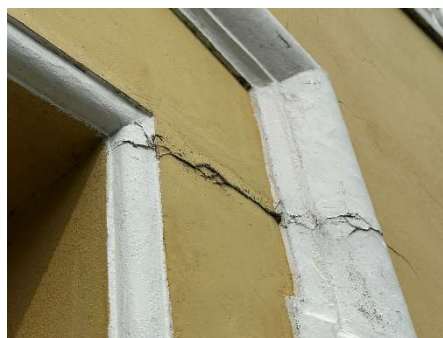
Ved hoved- og opgangsindgangen mod syd er der større revner i facaden ved toppen af dørhuller. Revnerne kan skyldes bevægelser i ståloverliggen længere inde i konstruktionen. Det anbefales at udbedre, da vandindtrængning i revnerne kan medføre følgeskader.

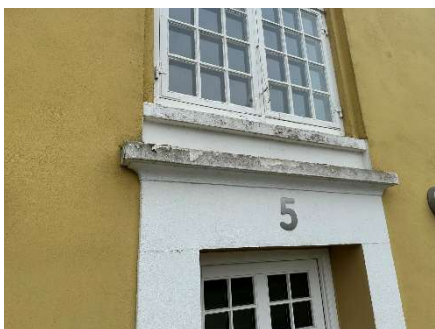
Ved hoved- og opgangsindgangen mod nord er malingen afskallet. Det anbefales at udføre malerbehandling, hvor alt løstsiddende materiale fjernes inden maling. Der bør anvendes silikatmaling.

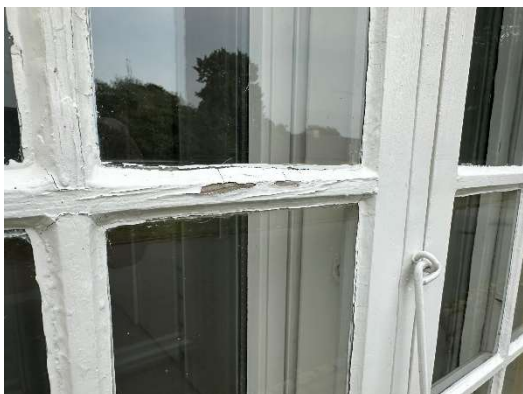
Vinduerne er enkeltlags og formentlig oprindelige fra 1911. Indvendige forsatsruder er senere monteret. Vinduerne er i rimelig stand, men flere har løst eller manglende kit. Derudover trænger flere til malerbehandling: rensning, fjernelse af løs maling og påføring af ny maling.

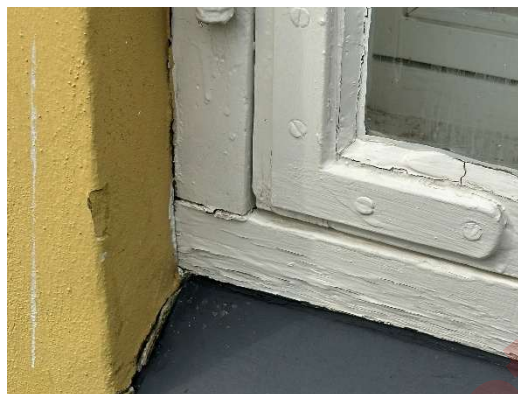
Eventuelle rustne hjørnebeslag skal afrenses, rustbeskyttes og derefter males.

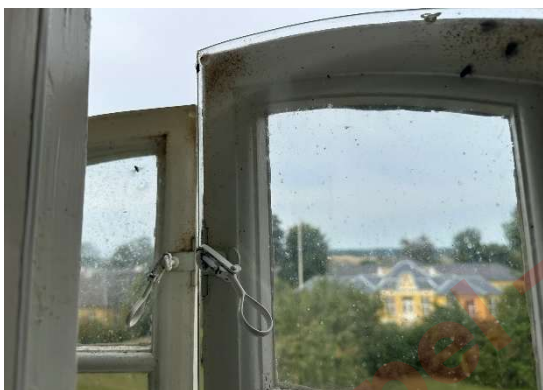
I trappeopgangen er der ikke traditionelle forsatsruder, men derimod påsat glas direkte på de eksisterende rammer (producenten Optoglas). Løsningen fungerer umiddelbart fint, men glasset bør renses.

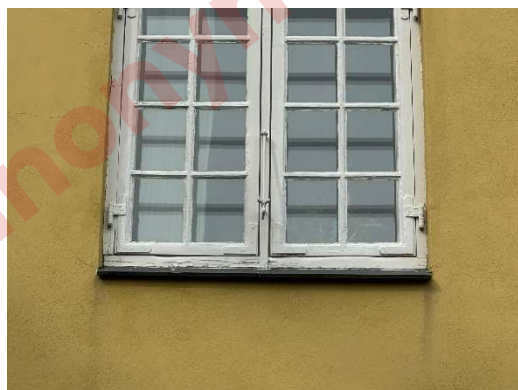
Bundkarme er mest trængende, men det ser ikke ud til, at der kræves snedkerarbejde.

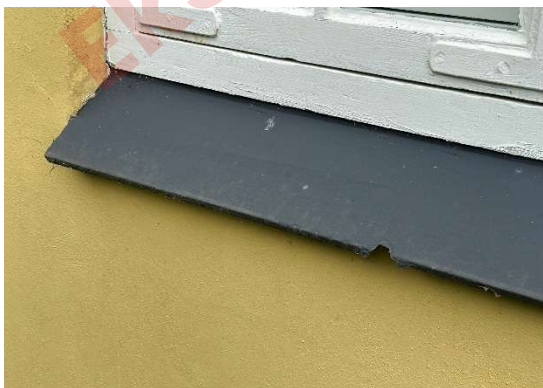
Enkelte sålbænke er beskadigede. Ved udskiftning af sålbænke med forkert udhæng, kan man samtidig overveje at udskifte de beskadigede.

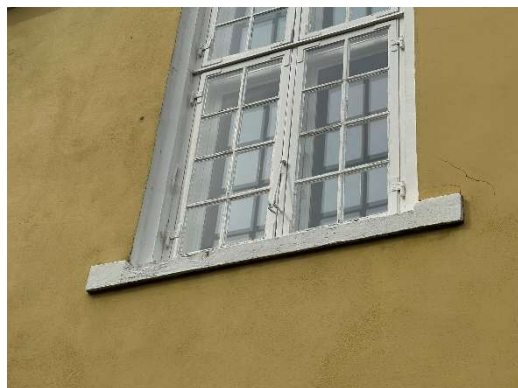
Tre steder betonstøbt sålbænk.

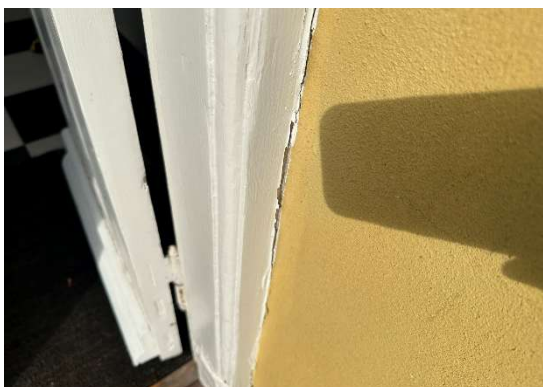
Ved døre og vinduer er der mørtelfuger fremfor silikonefuger, hvilket passer til husets karakter. Fugerne bør dog efterses, udbedres og males.

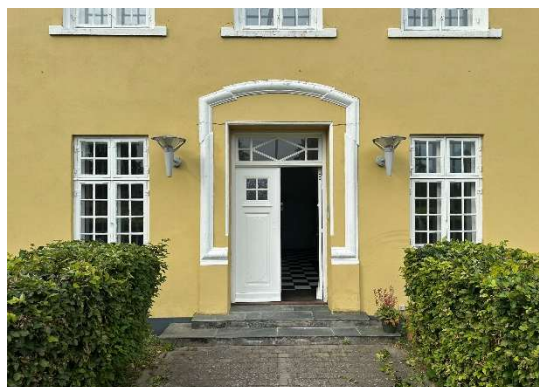
Hoveddøren til trappeopgangen mod syd er sandsynligvis oprindelig. En fin, ældre hoveddør.

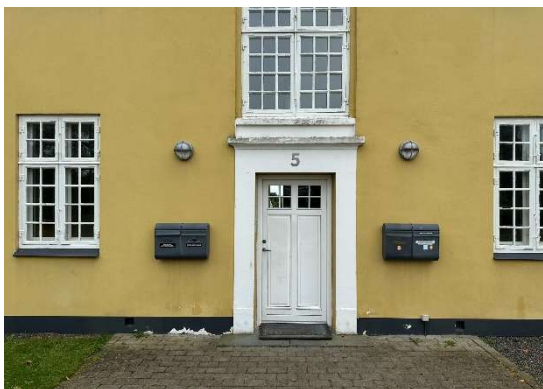
Hoveddøren til trappeopgangen mod nord stammer fra ombygningen i 2008.

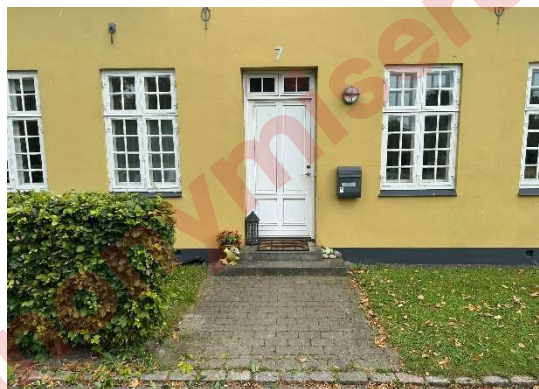
Indgangsdørene til boligerne mod nord er nyere og stammer fra ombygningen i 2008.

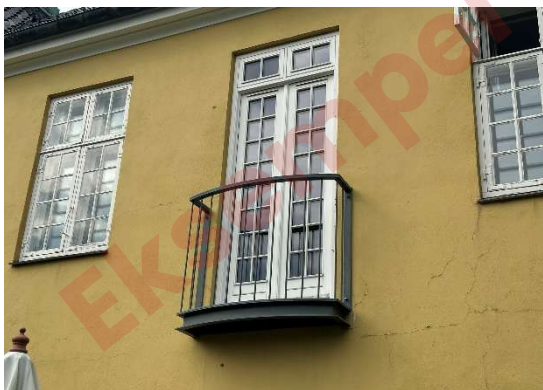
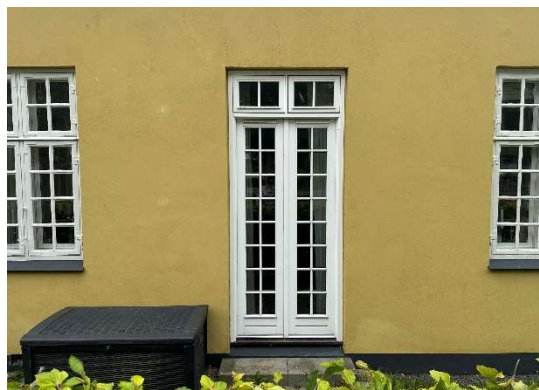
Ligeledes altandøre og terrassedøre.

Do.

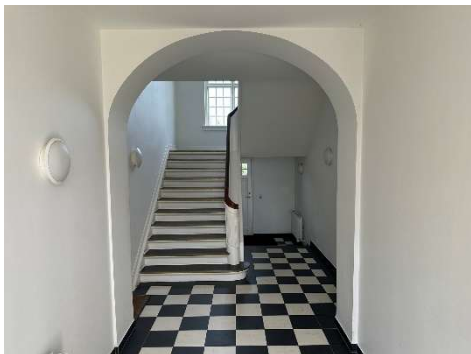
Trappeopgangen, centralt placeret i bygningen, fremstår generelt i god stand

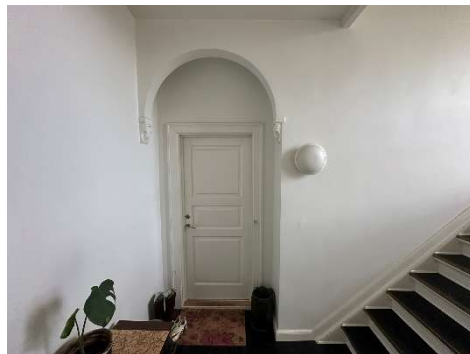
Ved lejlighedsdørene ses fine ornamenter; selve dørene er fra 2008.

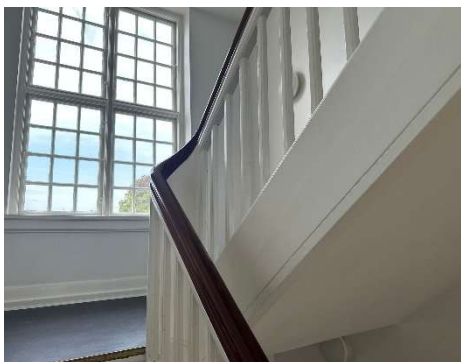
Balustre og håndlister er ligeledes velholdte.

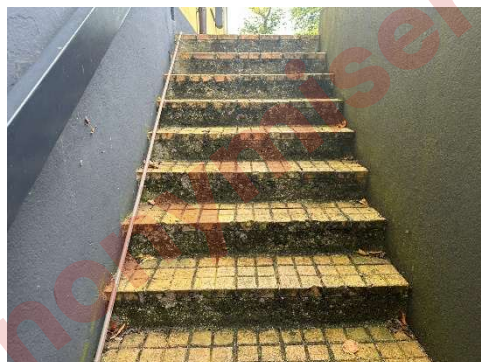
Kældertrappen er stærkt algebefængt, og en afrensning anbefales for at reducere fugtophobning.

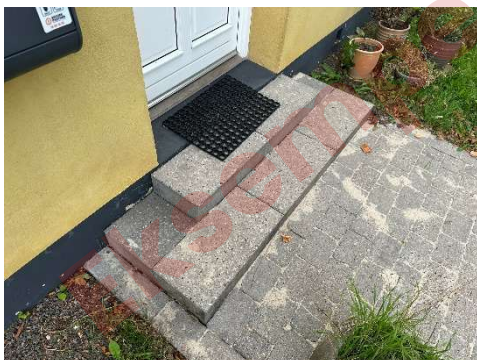
Ved indgangsdørene mod nord samt ved terrassedørene er der fritlagte natursten, uden umiddelbare tegn på problemer.

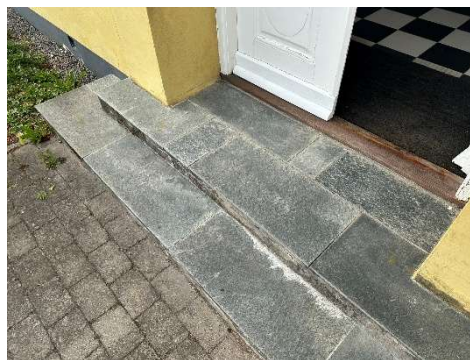
Trappetrinnene i opgangen er udført i støbt beton med belægning af naturfliser. Fastgørelse og beton bør kontrolleres.

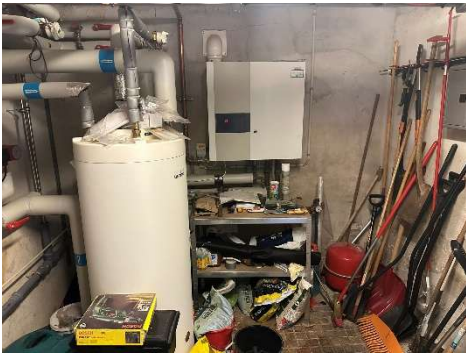
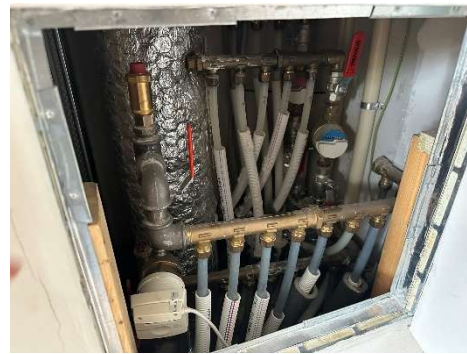
Her ses installationsskabet i en af lejlighederne.

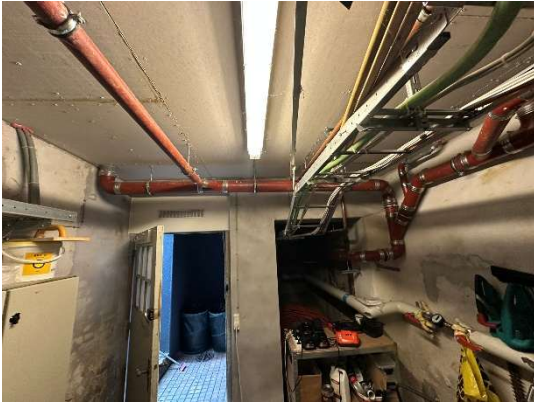
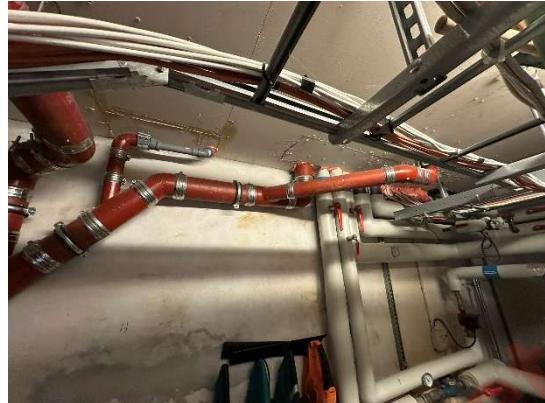
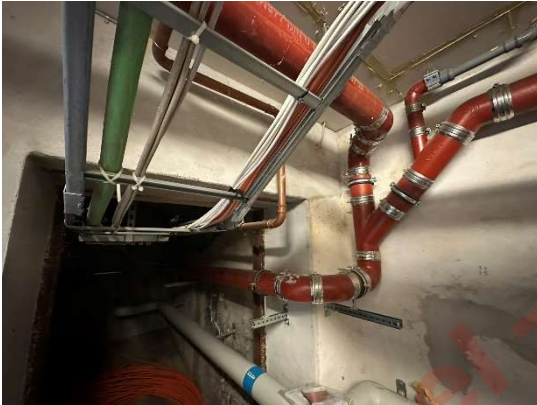
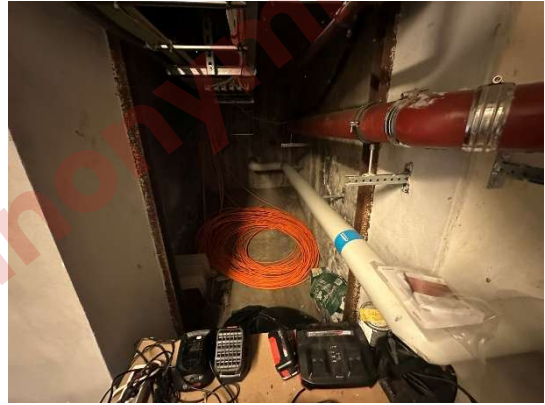
Installationerne er fra 2008 og fremstår generelt i god stand. Det anbefales at foretage regelmæssig kontrol. Her vises spildevandsinstallationerne fra kælderen.

Do.
